Melhores práticas no design de listas de verificação, considerando as limitações humanas

Stuart “Kipp” Lau^{1,2}

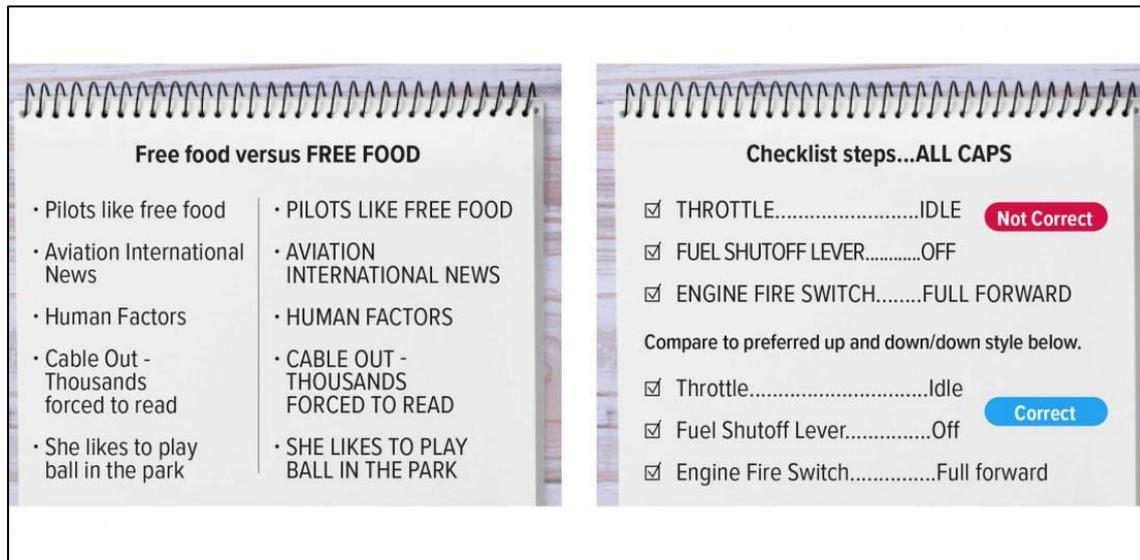
aparecem como uma “CAIXA RETANGULAR”. O uso de palavras MAIÚSCULAS para títulos de lista de verificação é permitido, mas o estilo para cima e para baixo é o preferido (Fig. 1).

Figura 1 - Maiúscula ou minúscula (Fonte: AIN Vol. 53 Nº 3, mar 2023)

Muitas listas de verificação são publicadas usando TODAS AS LETRAS MAIÚSCULAS - isso geralmente é uma tentativa de adicionar ênfase. O consenso dos pesquisadores é de que letras minúsculas são preferidas e recomendadas em vez de maiúsculas. As letras minúsculas são mais legíveis porque o padrão de uma palavra é armazenado na memória humana (pense nas "palavras visuais" que são ensinadas às crianças).

As palavras minúsculas têm ascendentes (o traço vertical de um "b" ou "d") e descendentes ("p" ou "q") que contribuem para o padrão único de uma palavra. As palavras minúsculas aparecem como "características", enquanto as palavras maiúsculas
